L'idée de départ est de supprimer les WC 🚽 (cela résulte d'un choix personnel plus d'une obligation à terme de ne pas polluer certains mouillages d'où le WC chimique style « caravane »)

Donc se pose le problème de boucher les 2 trous laissés par les passe coque. (un petit trou de diamètre approximatif de 20 mm, un grand de diamètre approximatif de 30 mm)

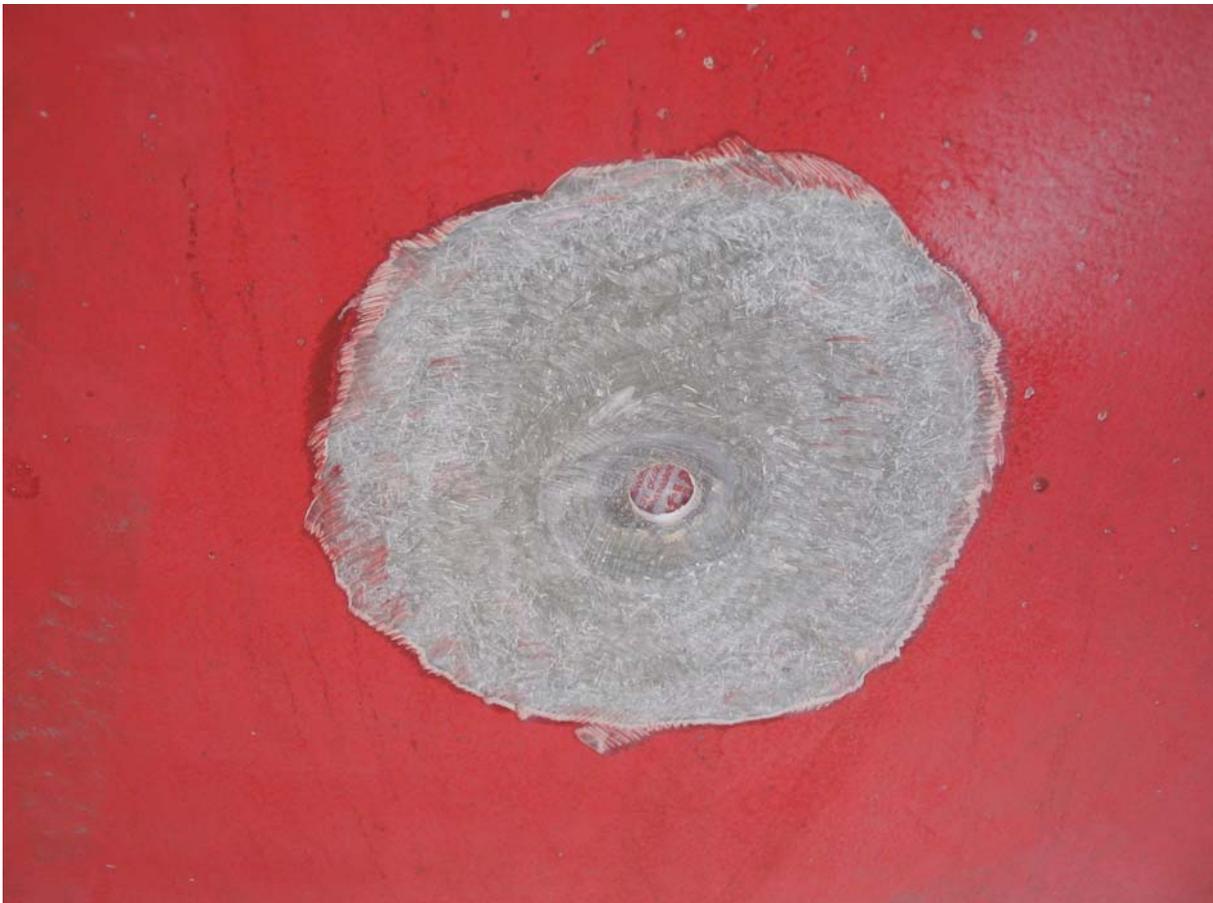
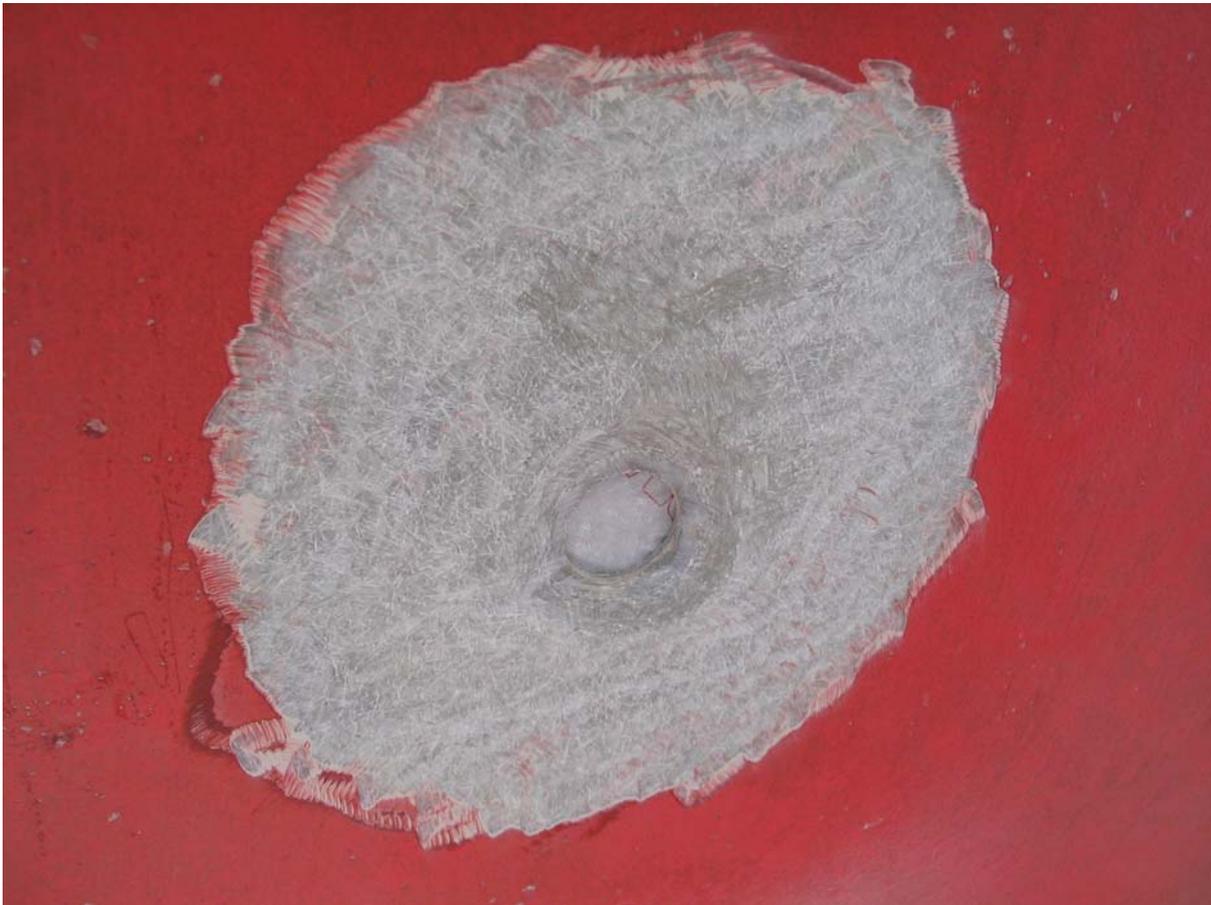
Il faut avant tout expulser le passe coque (tronçonneuse, burin ou ciseau à bois et bon marteau de rigueur !). Je me souviens sur le Sangria que le gars après avoir essayé (et réussi) à dévisser l'écrou du passe coque en bronze, il tapait comme on malade à l'intérieur du bateau pour expulser le passe coque ! Bon je crois qu'il vaut mieux être plus "soft"... Il ne faut pas lui faire de mal à ce First 30 ! Il suffit de faire une espèce de croix à la tronçonneuse à l'extérieur. Des petits morceaux de la couronne (comme des parts de gâteau tombent facilement avec quelques coups de marteau. La tête du marteau glissant le long de la coque et frappant cette couronne en bronze découpée avec la meuleuse). Le passe coque tombe de lui-même à l'intérieur du bateau. Lorsque les 4 part de « gateau » sont « dégagées ». (pour le trou plus gros(de 30 mm) j'ai re-divisé en 4 pour arriver à mes fins – en douceur -)

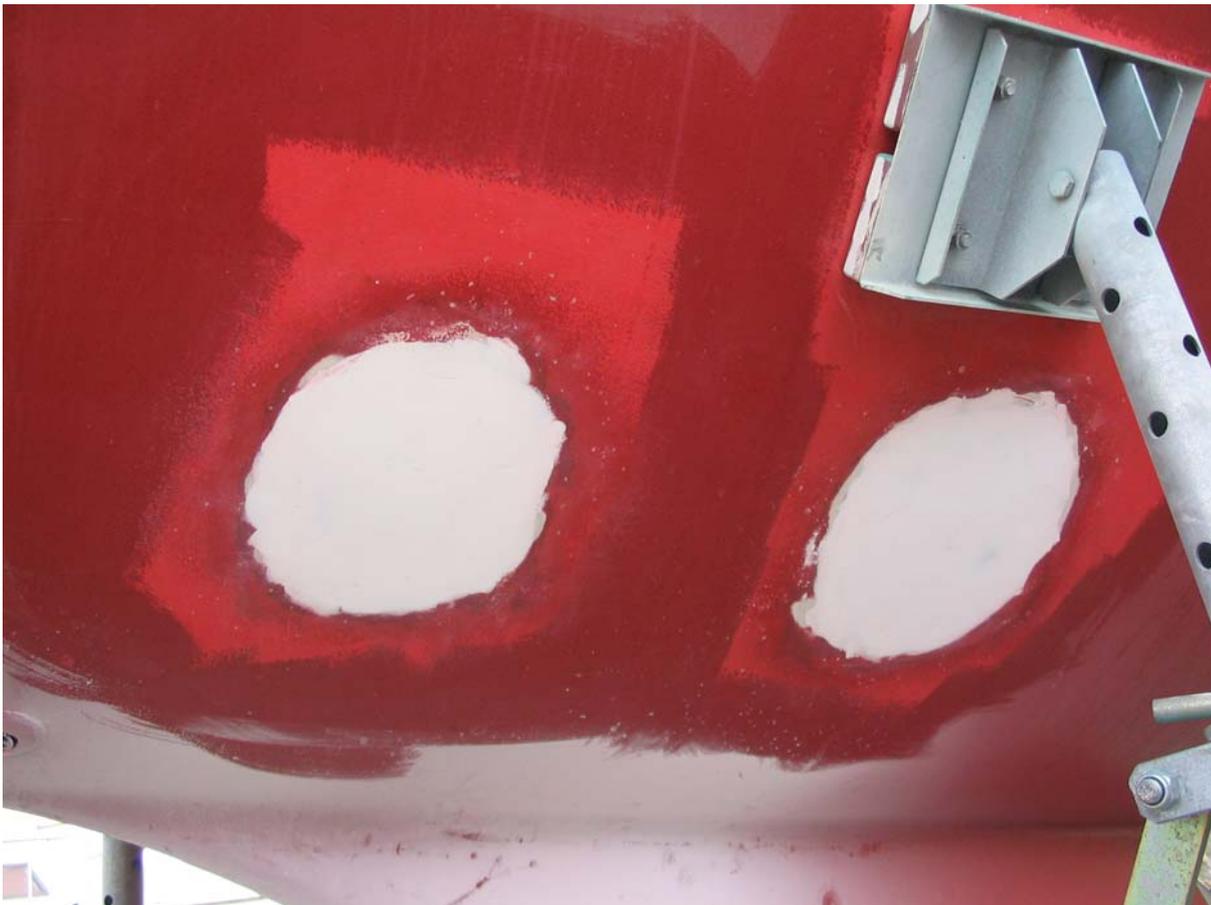
Le plus dur dans l'opération de finition est de retrouver le « galbe » de la carène, tel qu'il était à l'origine. Cela s'obtient par approches successives au gelcoat / ponçage.

Attention le gelcoat est paraffiné. il faut bien poncer entre 2 couches pour retrouver « l'accroche ».
