L'idée de départ est de supprimer les WC 🚽 (cela résulte d'un choix personnel plus d'une obligation à terme de ne pas polluer certains mouillages d'où le WC chimique style « caravane »)

Donc se pose le problème de boucher les 2 trous laissés par les passe coque. (un petit trou de diamètre approximatif de 20 mm, un grand de diamètre approximatif de 30 mm)

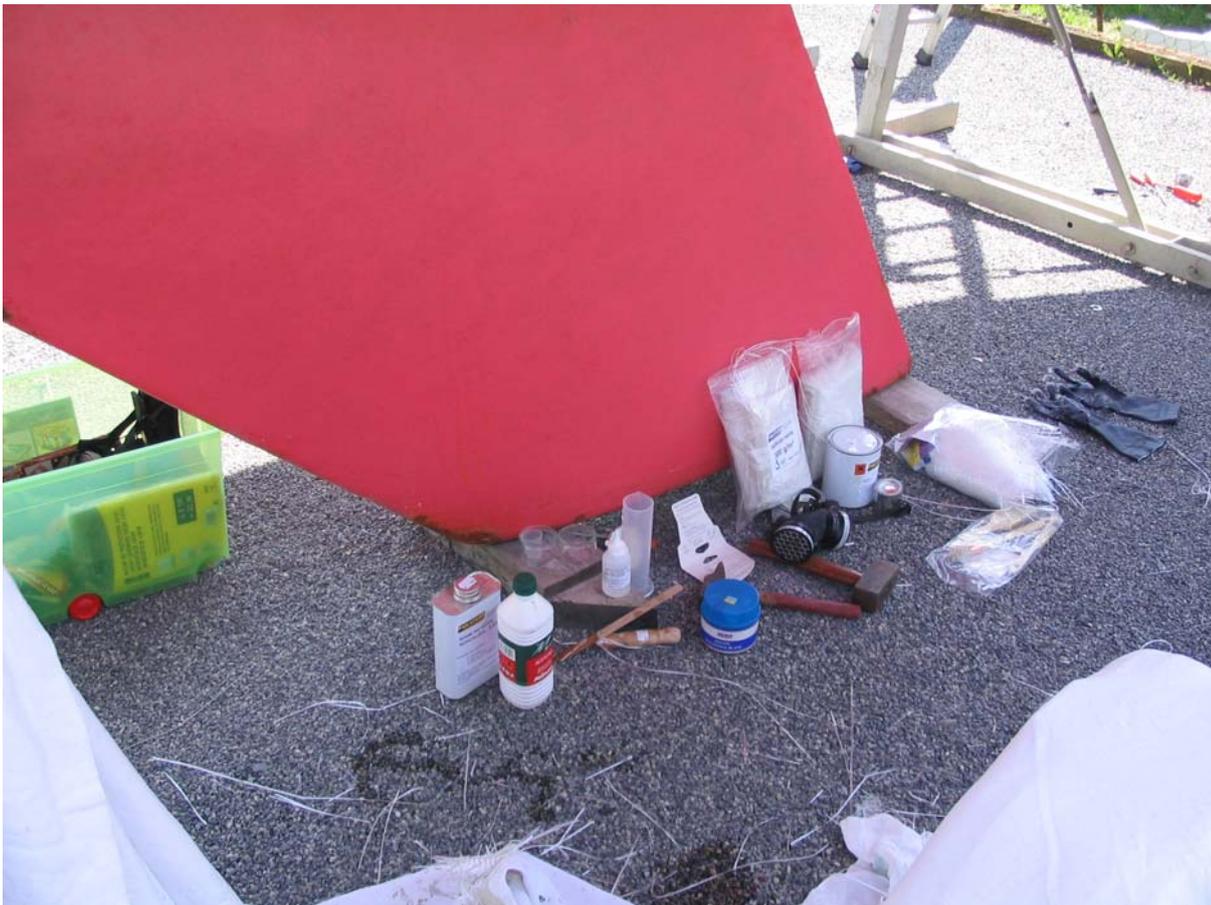
Attention le gelcoat est paraffiné. il faut bien poncer entre 2 couches pour retrouver « l'accroche ».

Pour la mise en œuvre des produits, bien respecter la notice, les proportions, la température d'application et se protéger (gants, masque). Au besoin se faire conseiller par un professionnel de la stratification. Ce qui a été mon cas avant et pendant la mise en œuvre.
